Umweltbroschüre

Fallbeispiele

Fallbeschreibungen

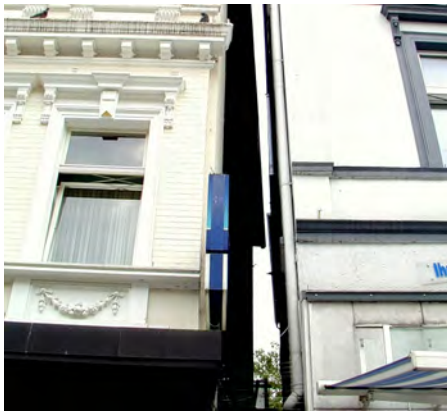
Bild 1
Fassadenansicht (Pfeil zeigt in Richtung
Badezimmerfenster)

ten Abstand vom Nachbarhaus stand. Diese Flucht war mit Tauben besiedelt, und in einem sehr starken Maß mit Taubenkot und verwesenen Tieren verunreinigt. Das Fenster des Badezimmers öffnete sich in diese Richtung. Zusätzlich nisteten Tauben auf dem Dachboden.

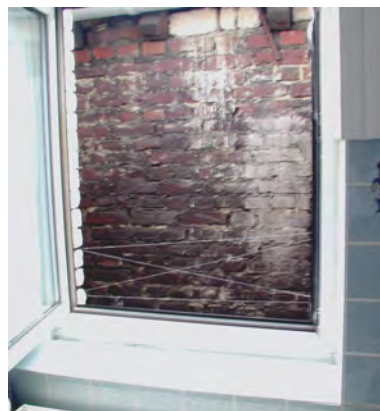
Bild 2
Blick aus dem Badezimmer auf die Nachbarfassade

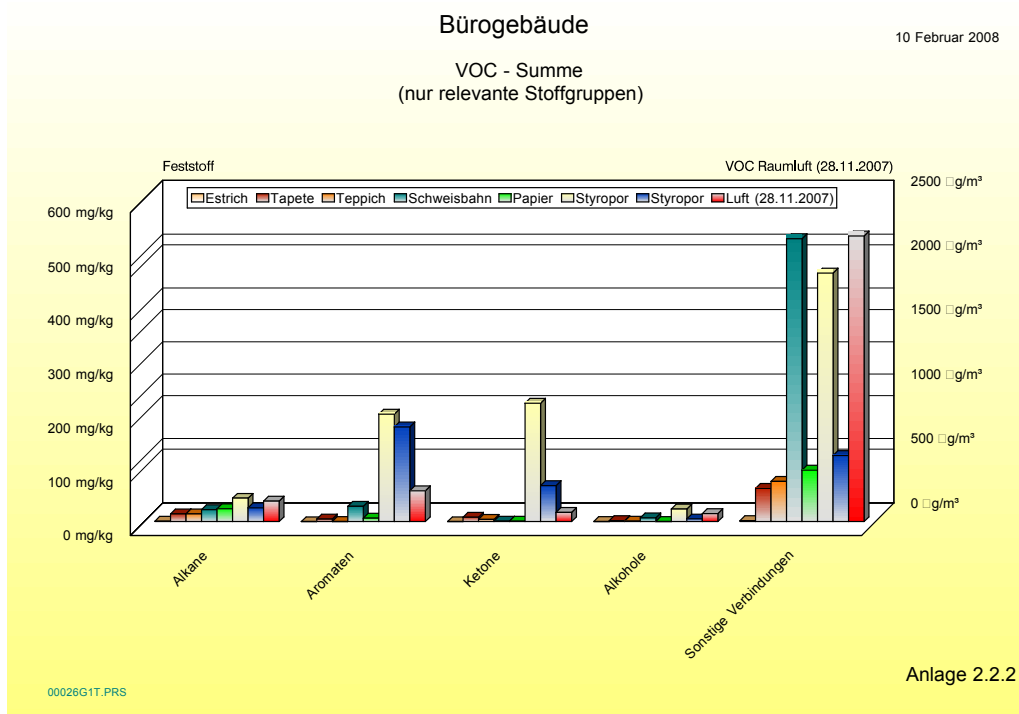
Anders hingegen die unterhalb des Estrichs vorhandenen Dämmungen aus Styropor und die auf der Betonplatte des nicht unterkellerten Erdgeschosses aufgetragene Schweißbahn (Bitumen).

Die Überprüfung dieser Baustoffe ergab deutlich erhöhte Konzentrationen an flüchtigen organischen Verbindungen von 500 mg/kg bis 900 mg/kg. Die nachgewiesenen Einzelsubstanzen sowie Stoffklassen entsprachen zudem den aus der Raumluft erhobenen Befunden, sodass eine Korrelation festzustellen war. Dementsprechend ist bei diesem Objekt als Ursache für die Belastung der Raumluft mit flüchtigen organischen Verbindungen die Dämmschicht (Styropor) und die Feuchtigkeitssperre anzusehen. Es ist anzunehmen, dass es sich bei den flüchtigen organischen Verbindungen der Dämmung um Produktionsrückstände handelt oder, wie gelegentlich in Veröffentlichungen beschrieben, Reaktionen zwischen Feuchtigkeitssperre und Styropordämmung zur Freisetzung von flüchtigen organischen Verbindungen führen.

Es ist nun vorgesehen, den Bodenbelag vollständig auszubauen und durch neue Baustoffe zu ersetzen, wobei insbesondere auf eine Trennung zwischen Feuchtigkeitssperre und Styropor geachtet wird. Die Feststellung des Sanierungserfolges soll durch entsprechende Begleitmessungen belegt werden. Langzeiterfolge der Sanierung liegen zurzeit noch nicht vor.
