Umweltbroschüre

Fallbeispiele

Fallbeschreibungen

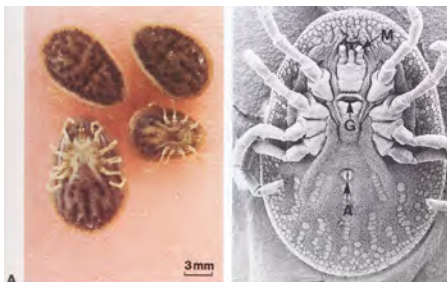
Bild 3
(Bild und Text aus B. und H. Mehlhorn, Zecken, Milben, Fliegen, Schaben. Springer Vlg. 1990)

Abb. 2.2. Adulte Taubenzecken (*Argas* sp.) im Licht- (A) und Rasterelektronenmikroskop (B). Die Mundwerkzeuge (M) liegen unterständig, die Genital- (G) und Anusöffnungen (A) in einer medianen Linie.
